# DENUNCIA DI SINISTRO STRADALE

| 067/09 | 07/02/2009 | 20.50 | DENUNCIA AGENTE |
| 14 | VIA LAMA | | |
| VIALE MAGNA GRECIA - SATURO | | 542 | CX 220 XG |

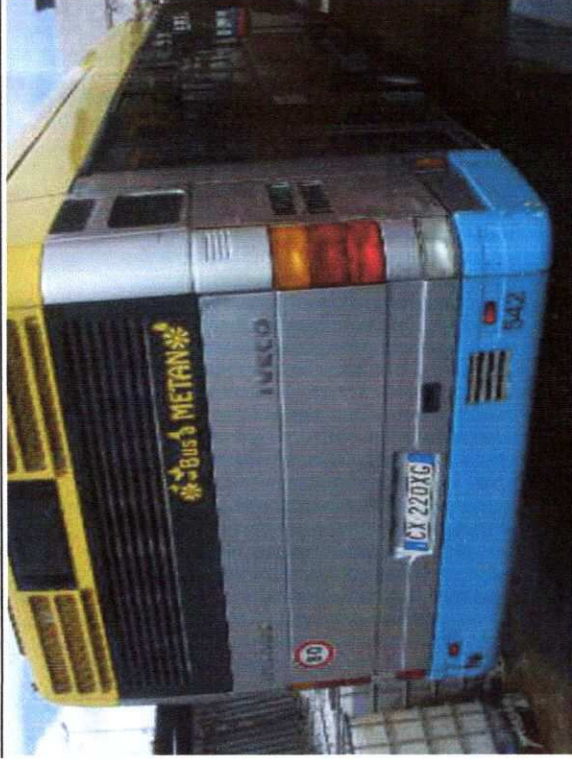
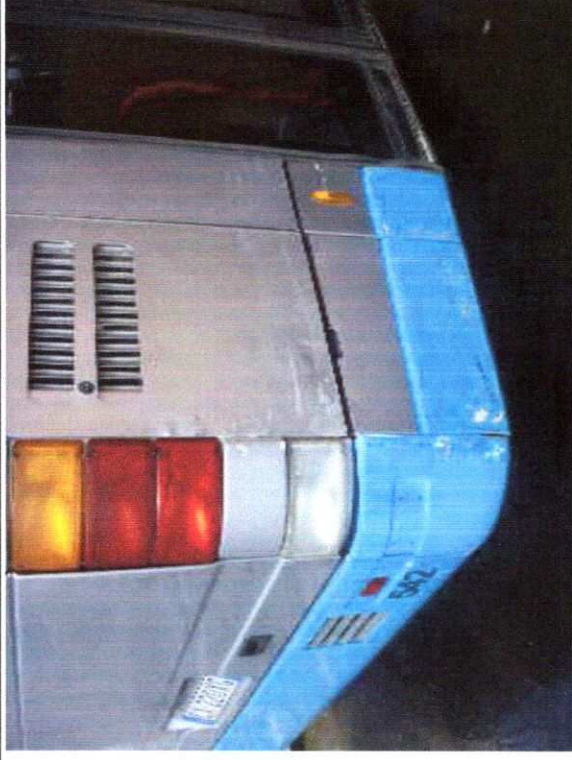
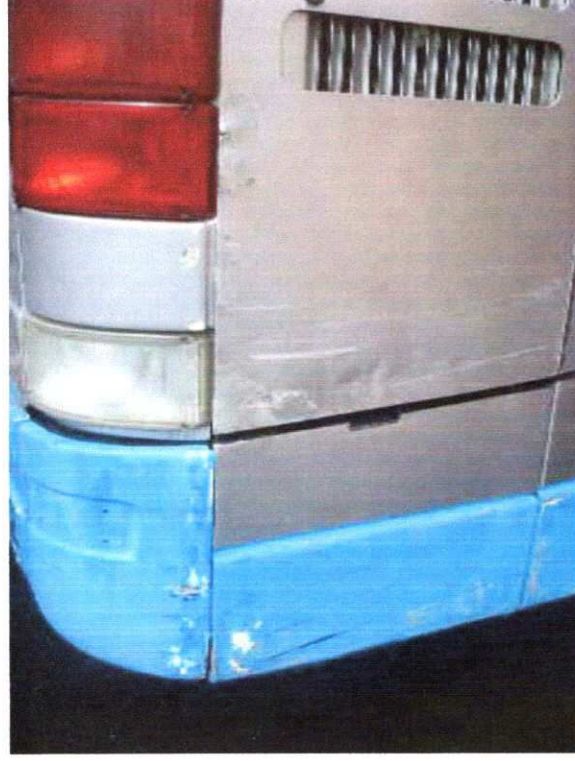
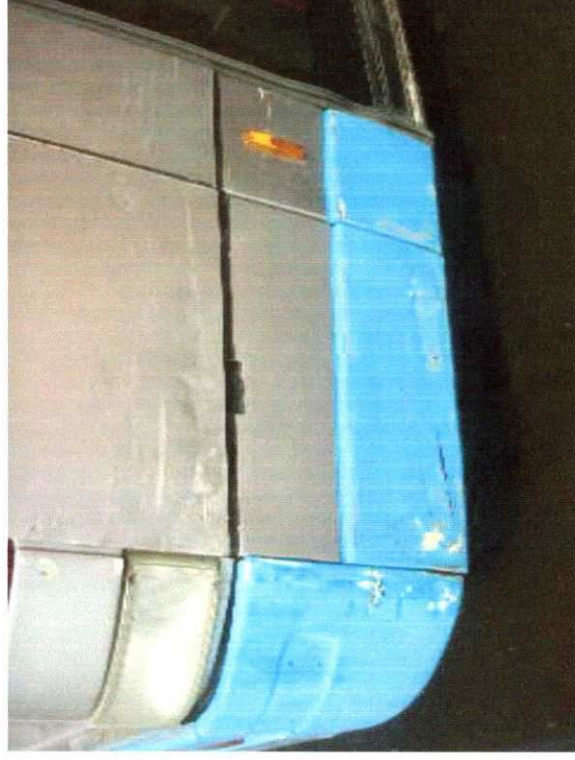
Data Sinistro: **07/02/2009**  
Data Perizia: **30/04/2009**

Immediatamente mi fermavo e cercavo di richiudere lo sportello, senza successo, in quanto lo stesso era leggermente deformato. Preciso che nel punto dove è situato lo sportello si evidenziano segni di un sinistro precedente.

PORTELLINO RIFORNIMENTO ACQUA SITUATO SUL FIANCO DESTRO DEL BUS

| Stato d'uso<br><b>BUONO</b> | | Km.<br><b>1</b> | Pneum.<br><b>70</b> | Colore - Tipo smalto<br><b>GRIGIO METALLIZATO</b> | | | Coerenza del danno con la dinamica del sinistro<br><b>Si</b> | | | | | | | | | | | | | | |

| Degrado | | € | | Mano d'opera carrozzeria<br>Ore <b>6,13 € /h</b> | | € <b>20,66</b> | | € <b>126,65</b> | | € <b>25,33</b> | | € <b>151,98</b> | | | | | | | | | |
