**A. M. A. T.**

**Lavori manutenzione straordinaria di meccanica e carrozzeria n° 10 autobus.**

LAVORI DI MANUTENZIONE STRAORDINARIA, MECCANICA E DI  
CARROZZERIA, DA ESEGUIRSI SU N.10 AUTOBUS URBANI

CAPITOLATO SPECIALE D'APPALTO

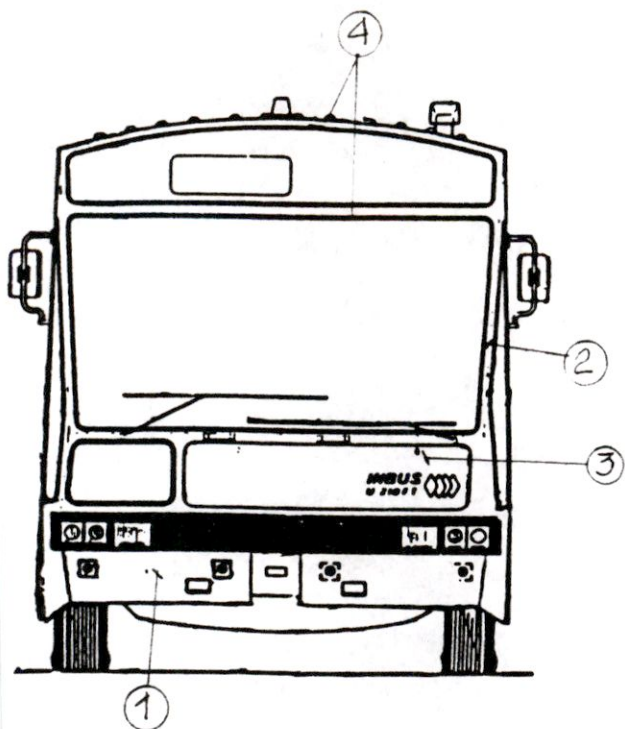
FIG. 1 - LATO ANTERIORE

Riparazione paraurti dx (part. 1 )

Smontaggio parabrezza con inquadramento vano lato sx (part.2)

Riparazione lamiera sotto parabrezza (part.3)

Riparazione vano cristallo indicatore di linea (part.4)

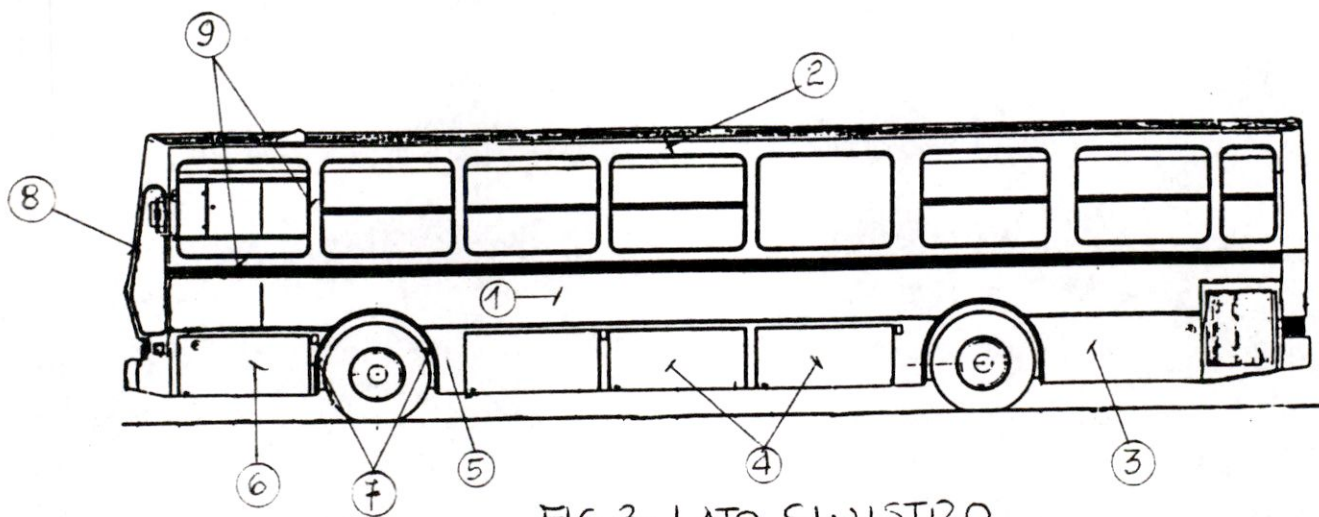
FIG. 3 - LATO SINISTRO

Sostituzione lamiera centrale (part. 1 )

Riparazione fiancata tetto (part.2)

Riparazione lamiera inferiore, lato post.(part.3)

Sostituzione lamiera inferiore, zona centrale (part.4)

Sostituzione lamiera inferiore, zona centrale (part.5)

Sostituzione lamiera inferiore, lato ant.(part.6)

Ricostruzione arco ruota anteriore (part.7)

Riparazione vano cristallo ant.(part.8)

Riparazione vano finestra autista con sostituzione lamiera (part.9)

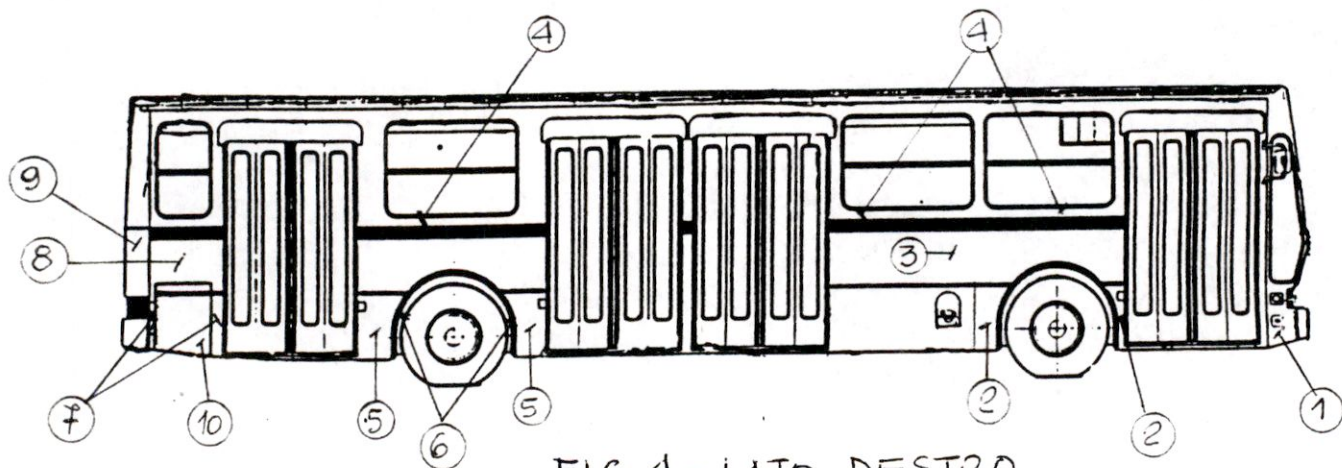
FIG. 4 - LATO DESTRO

Riparazione fianchetto anteriore ( part. 1 )

Sostituzione lamiera inferiori, lato ant. (part.2)

Riparazione lamiera centrale, lato ant.(part.3)

Ripristino con sostituzione lamiera di tutti i finestrini (part.4)

Sostituzione lamiera inferiori, lato post. (part.5)

Ricostruzione arco ruota posteriore (part.6)

Riparazione piantoni vano portello post.(part.7)

Riparazione lamiera centrale, lato post.(part.8)

Riparazione in vetroresina portello motore (part.9)

Riparazione portello posteriore (part.10)

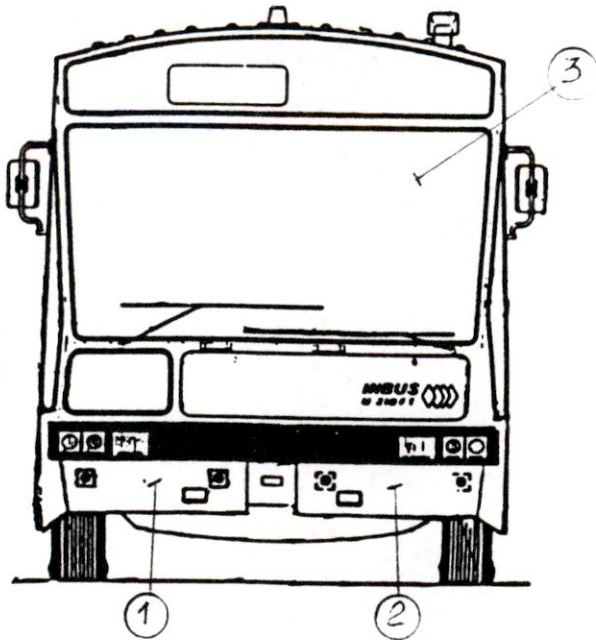
FIG. 1 - LATO ANTERIORE

Riparazione paraurti dx e sx (part. 1-2 )

Sostituzione parabrezza (part.3)

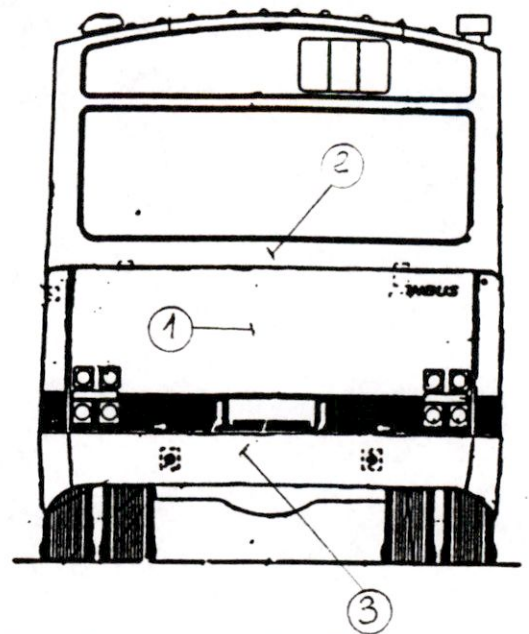
FIG. 2 - LATO POSTERIORE

Sostituzione portello motore (part.1)

Sostituzione lamiera sotto lunotto(part. 2 )

Sostituzione paraurti posteriore ( part. 3 )

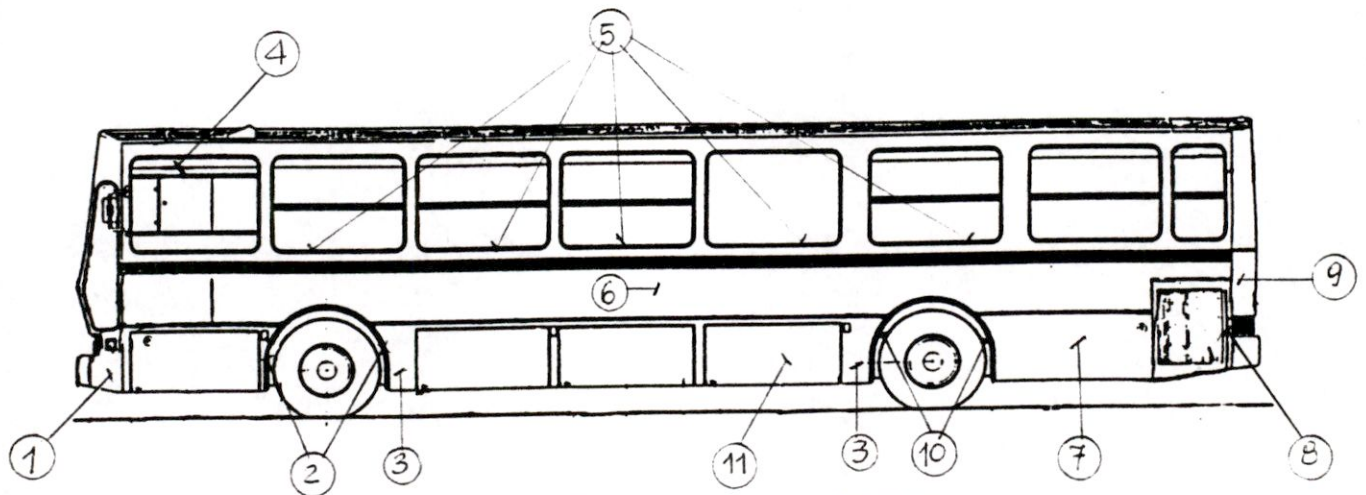
FIG. 3 - LATO SINISTRO

Riparazione fianchetto anteriore (part. 1 )

Ricostruzione telaio arco ruota anteriore (part.2)

Sostituzione n.2 lamire inferiori , lato ant. e post.(part.3)

Ripristino vano finestra autista con sostituzione lamiere (part.4)

Ripristino vani finestre (part.5)

Riparazione lamiera centrale (part.6)

Sostituzione lamiera inferiore (part.7)

Riparazione piantone vano portello radiatore (part.8)

Riparazione portello posteriore (part.9)

Ricostruzione telaio arco ruota post. ( part.10)

Sostituzione n.1 portello (part.11)

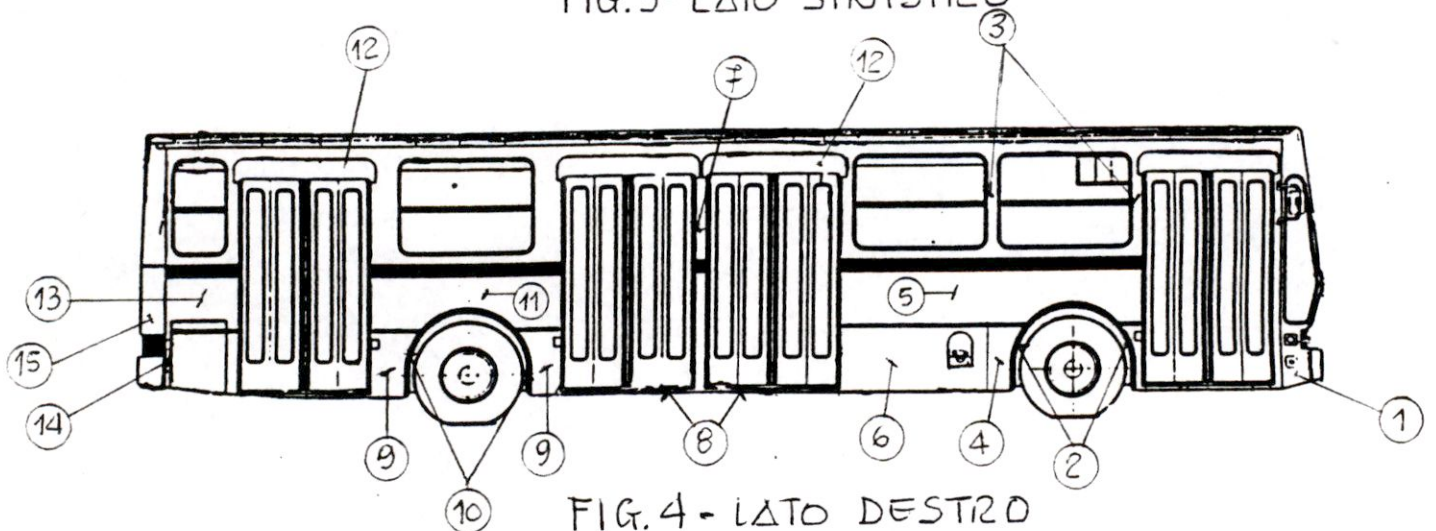
FIG. 4 - LATO DESTRO

Sostituzione fianchetto anteriore ( part. 1 )

Ricostruzione telaio arco ruota ant.(part.2)

Riparazione con rinforzi e saldatura piantoni vano finestra (part.3)

Sostituzione lamiera inferiore, lato ant.(part.4)

Sostituzione lamiera centrale (part.5)

Riparazione pannello vano gasolio (part.6)

Riparazione piantone porta centrale (part.7)

Riparazione scalino porta centrale (part.8)

Sostituzione n.2 lamiere inferiori, lato post.(part.9)

Ricostruzione telaio arco ruota post.(part.10)

Sostituzione lamiera centrale, lato post.(part.11)

Riparazione con rinforzi e saldatura traverse porte post. e centr.(part.12)

Sostituzione lamiera centrale, lato post.(part.13)

Riparazione piantone portello post.(part.14)

Riparazione portello post.(part.15)

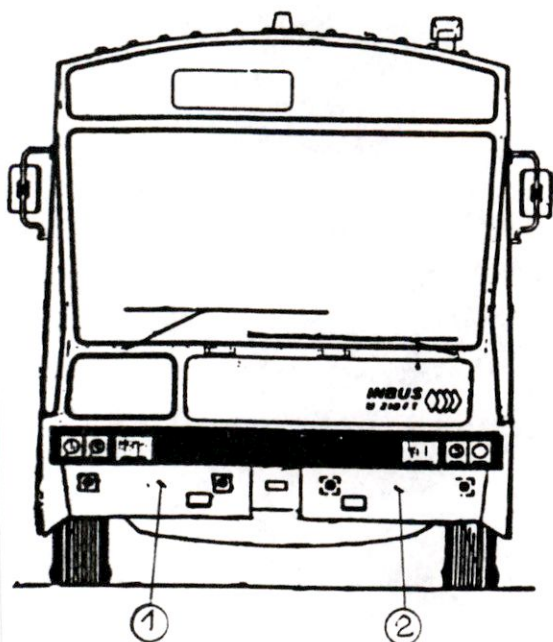
FIG. 1 - LATO ANTERIORE

Riparazione paraurti dx e sx (part. 1-2 )

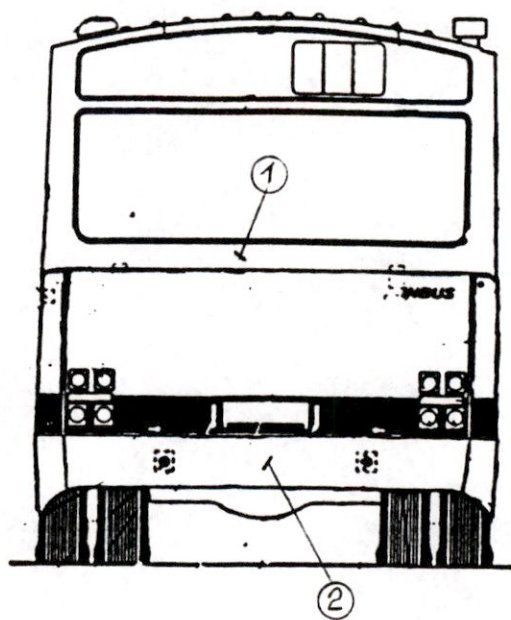
FIG. 2 - LATO POSTERIORE

Sostituzione lamiera sotto lunotto(part. 1 )

Sostituzione paraurti posteriore ( part. 2 )

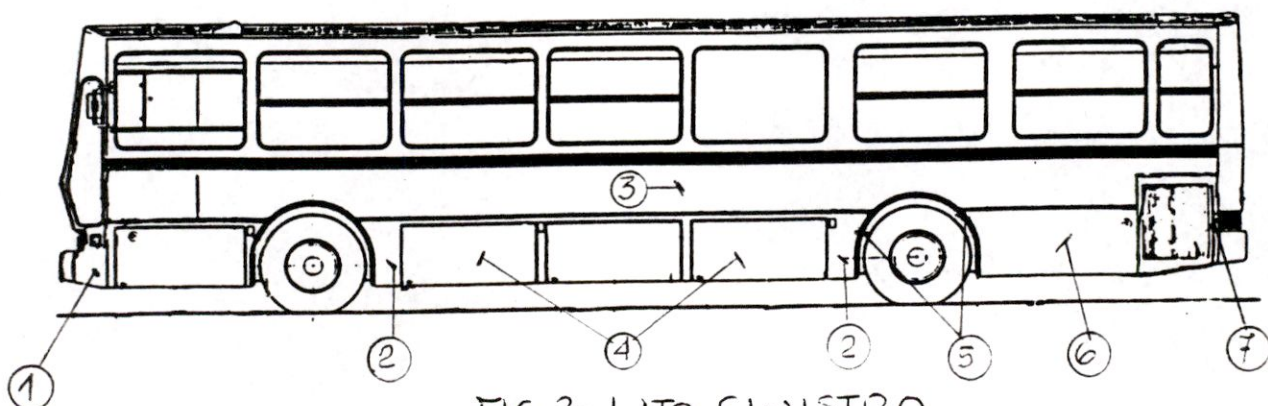
FIG. 3 - LATO SINISTRO

Riparazione fianchetto anteriore (part. 1 )

Sostituzione n.2 lamire inferiori ( part.2 )

Sostituzione lamiera centrale ( part. 3 )

Riparazione n.4 portelli ( part.4 )

Ricostruzione telaio arco ruota post. ( part.5 )

Sostituzione lamiera inferiore, lato posteriore ( part.6 )

Riparazione piantone vano portello radiatore (part. 7)

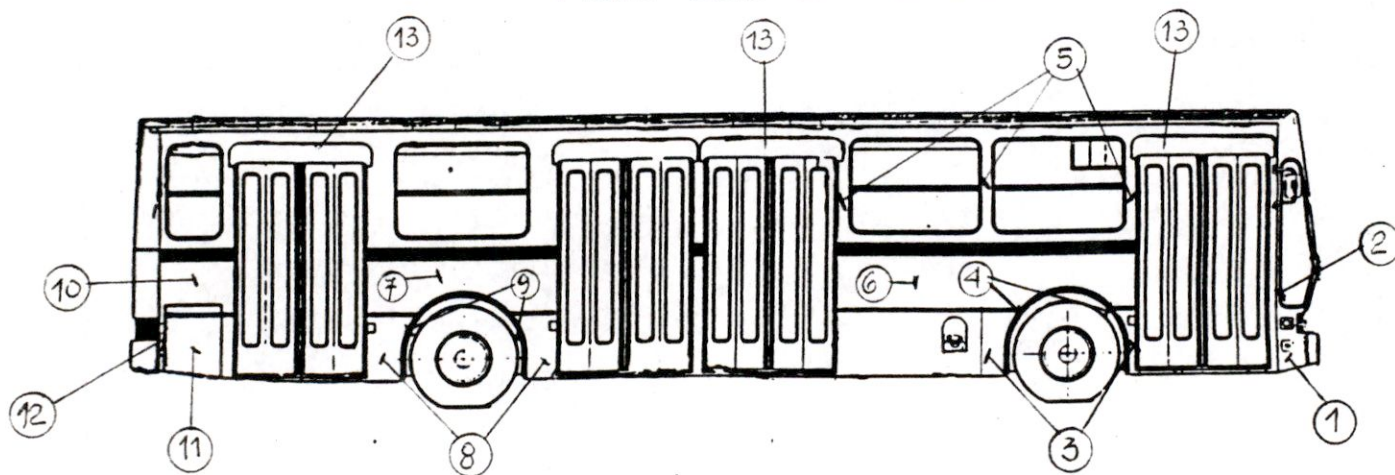
FIG. 4 - LATO DESTRO

Sostituzione fianchetto anteriore ( part. 1 )

Riparazione con saldatura vano cristallo anteriore ( part. 2 )

Sostituzione n.2 lamiere inferiori, lato ant. ( part. 3 )

Ricostruzione telaio arco ruota ant. (part. 4 )

Riparazione con rinforzi e saldatura piantoni vani finestre (part.5 )

Sostituzione lamiera centrale, lato ant. (part.6)

Sostituzione lamiera centrale, lato post. (part. 7 )

Sostituzione n.2 lamiere inferiori (part.8)

Ricostruzione telaio arco ruota post.(part.9)

Riparazione lamiera centrale post.(part.10)

Riparazione portello posteriore (part.11)

Riparazione piantone vano portello post.(part.12)

Riparazione con rinforzi e saldatura n.3 traverse vano porta(part.13)

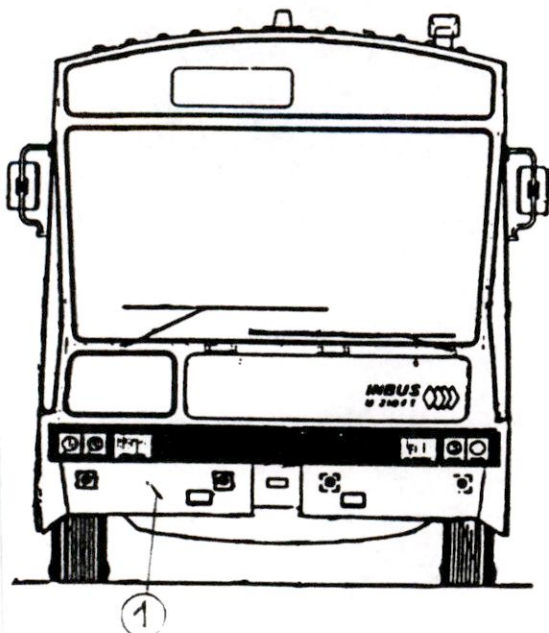
FIG. 1 - LATO ANTERIORE

Riparazione paraurti dx (part. 1 )

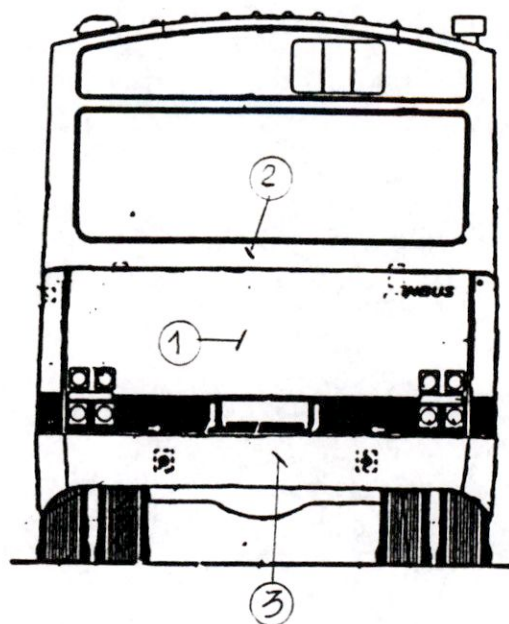
FIG. 2 - LATO POSTERIORE

Riparazione portello motore (part.1)

Riparazione traversa sotto lunotto (part.2)

Sostituzione paraurti (part.3)

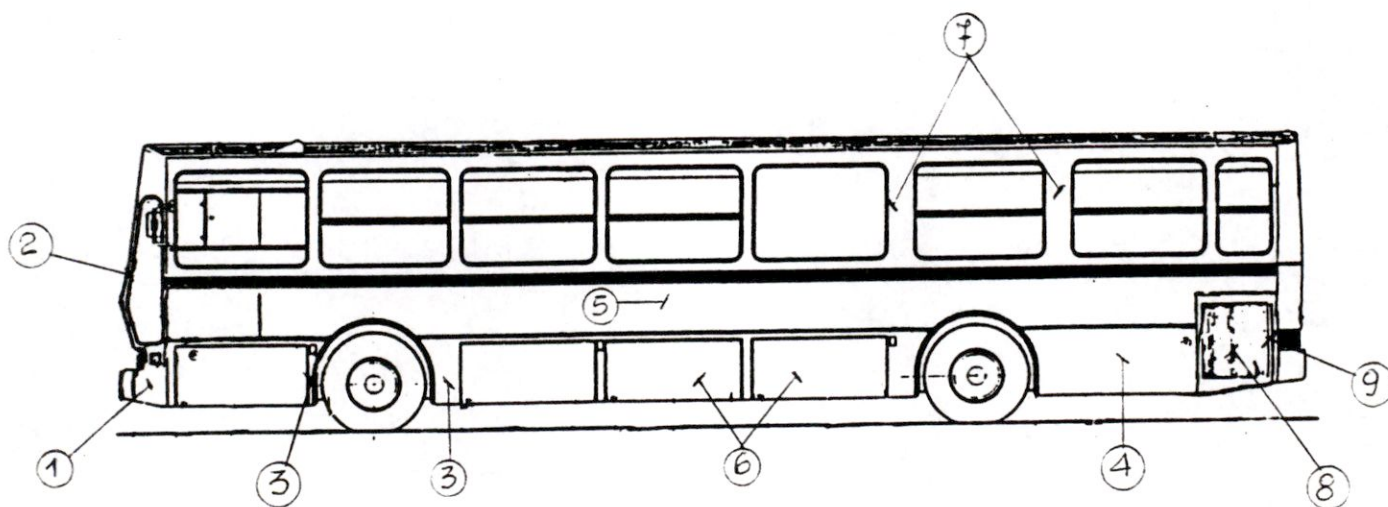
FIG. 3 - LATO SINISTRO

Riparazione fianchetto anteriore (part.1)

Riparazione vano cristallo anteriore (part.2)

Sostituzione lamiera inferiori (part.3)

Sostituzione lamiera inferiore, lato post.(part.4)

Sostituzione lamiera centrale (part.5)

Riparazione n.2 pannelli inferiori (part.6)

Sostituzione lamiere centrali, vano finestre (part.7)

Sostituzione griglia portello radiatore (part.8)

Riparazione piantone vano portello radiatore (part.9)

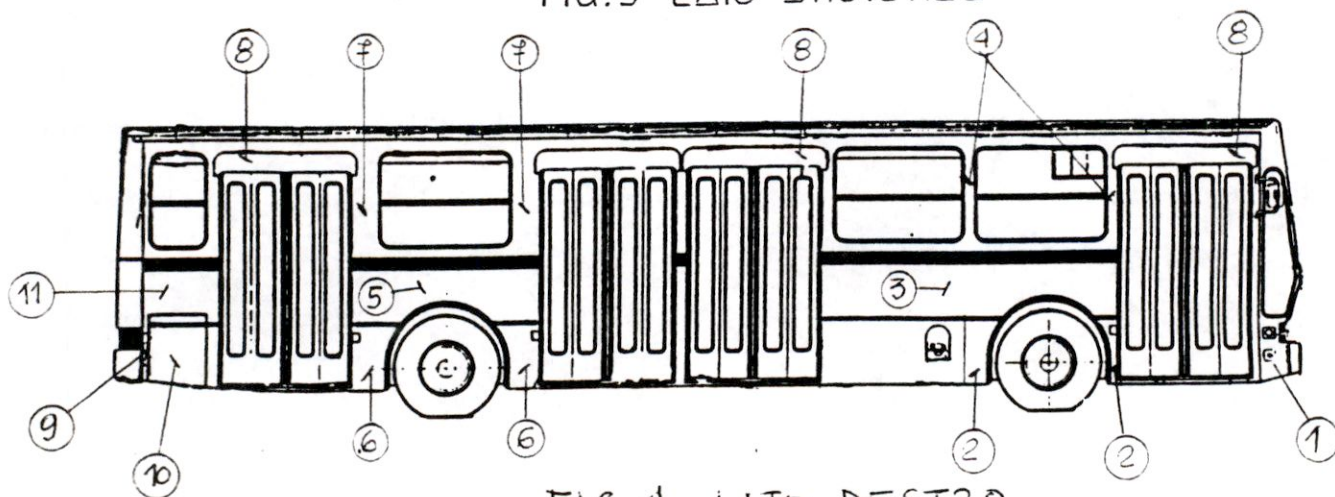
FIG. 4 - LATO DESTRO

Riparazione fianchetto anteriore ( part. 1 )

Sostituzione lamiera inferiori, lato ant. (part.2)

Sostituzione lamiera centrale, lato ant.(part.3)

Riparazione con rinforzi e saldatura piantoni vani finestre (part.4)

Sostituzione lamiera centrale, lato post.(part.5)
