**A. M. A. T.**

**Lavori manutenzione straordinaria di meccanica e carrozzeria n° 10 autobus.**

LAVORI DI MANUTENZIONE STRAORDINARIA, MECCANICA E DI  
CARROZZERIA, DA ESEGUIRSI SU N.10 AUTOBUS URBANI

CAPITOLATO SPECIALE D'APPALTO

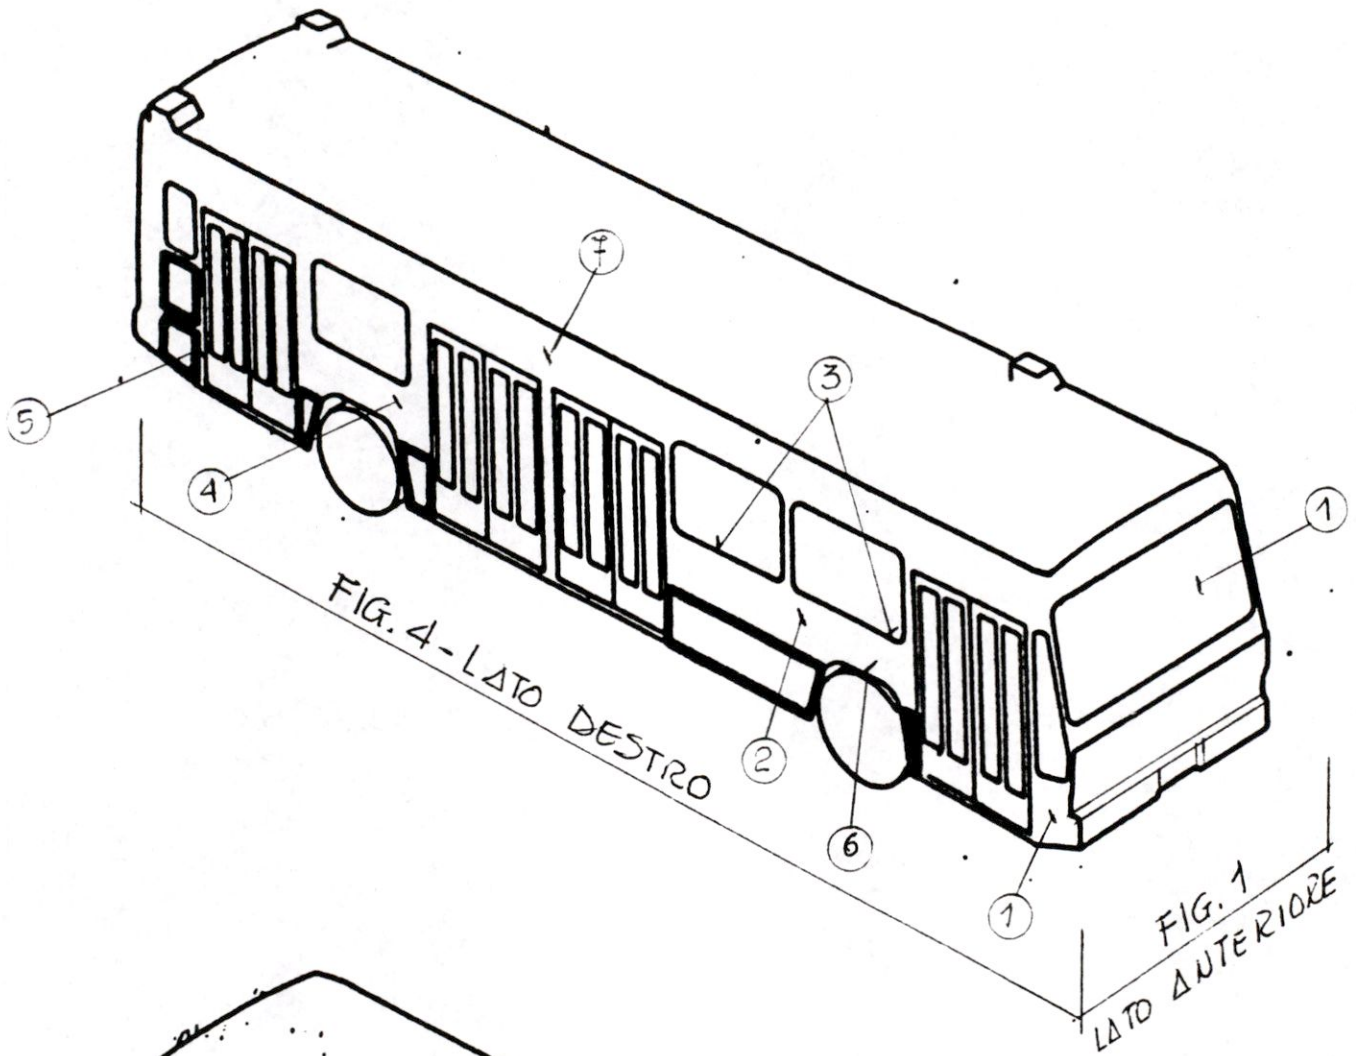
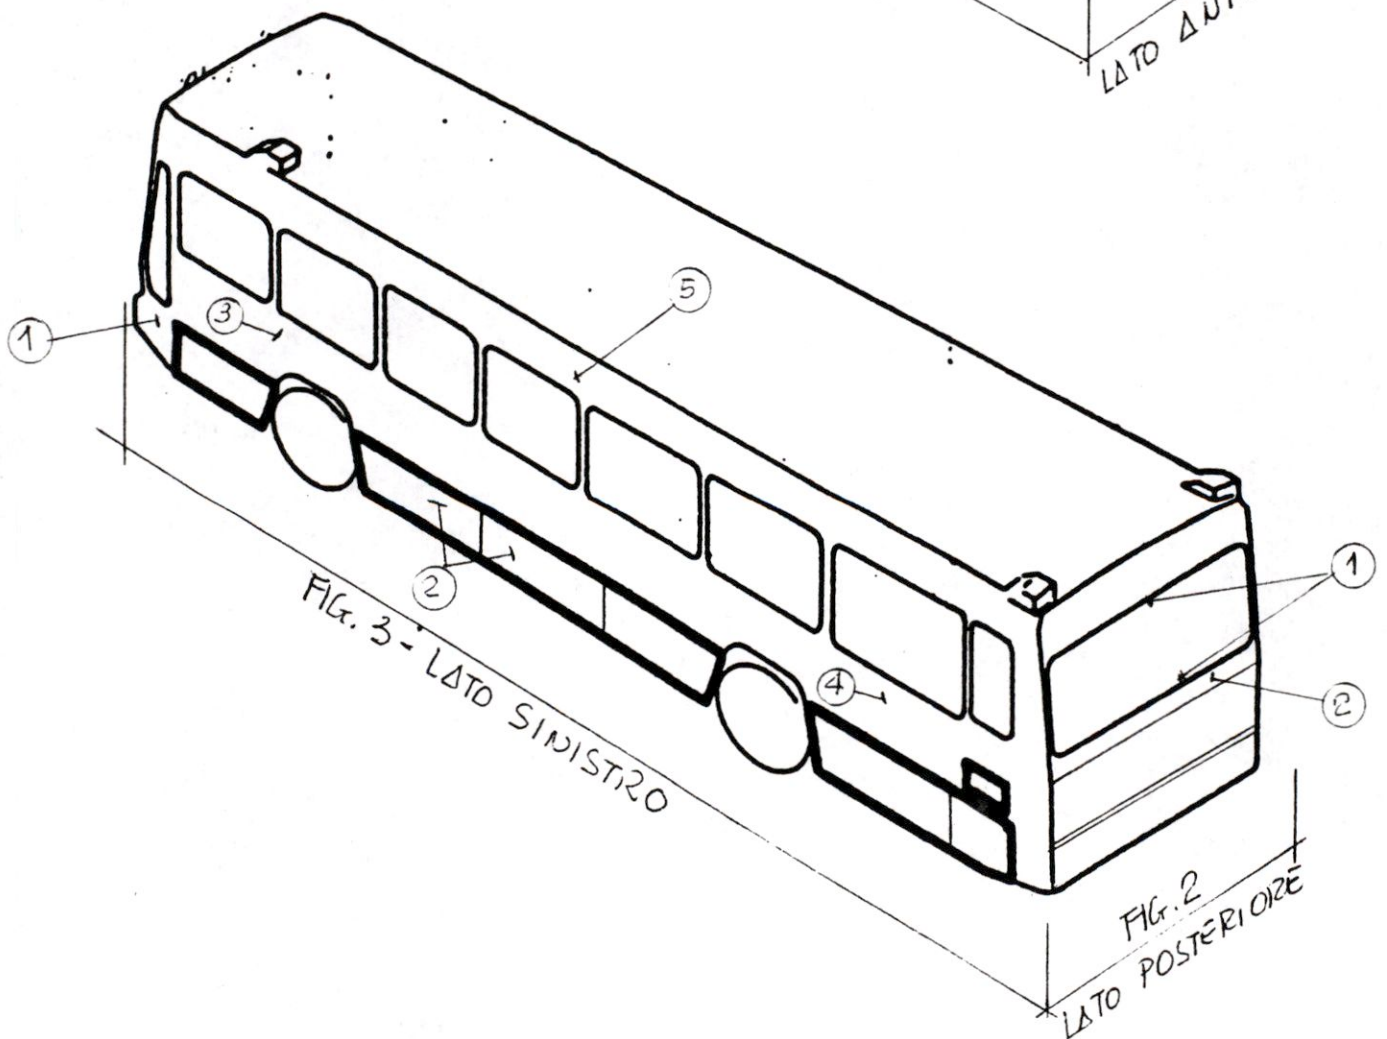
**nota :** motore sbiellato

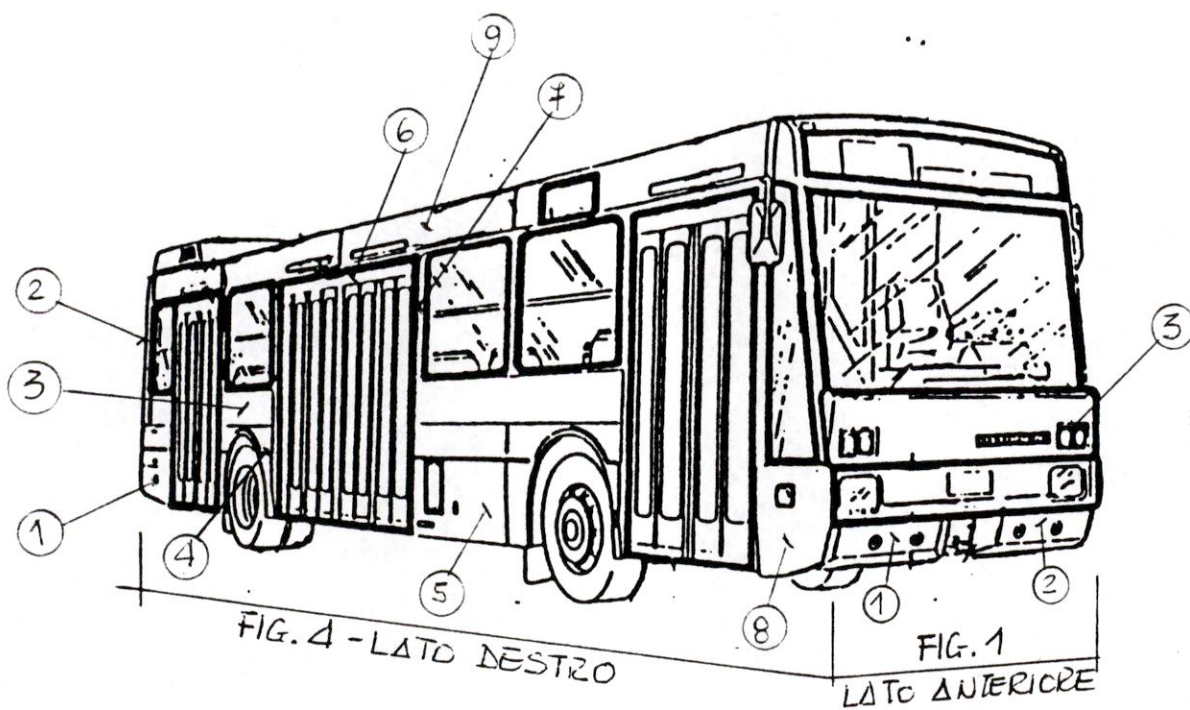
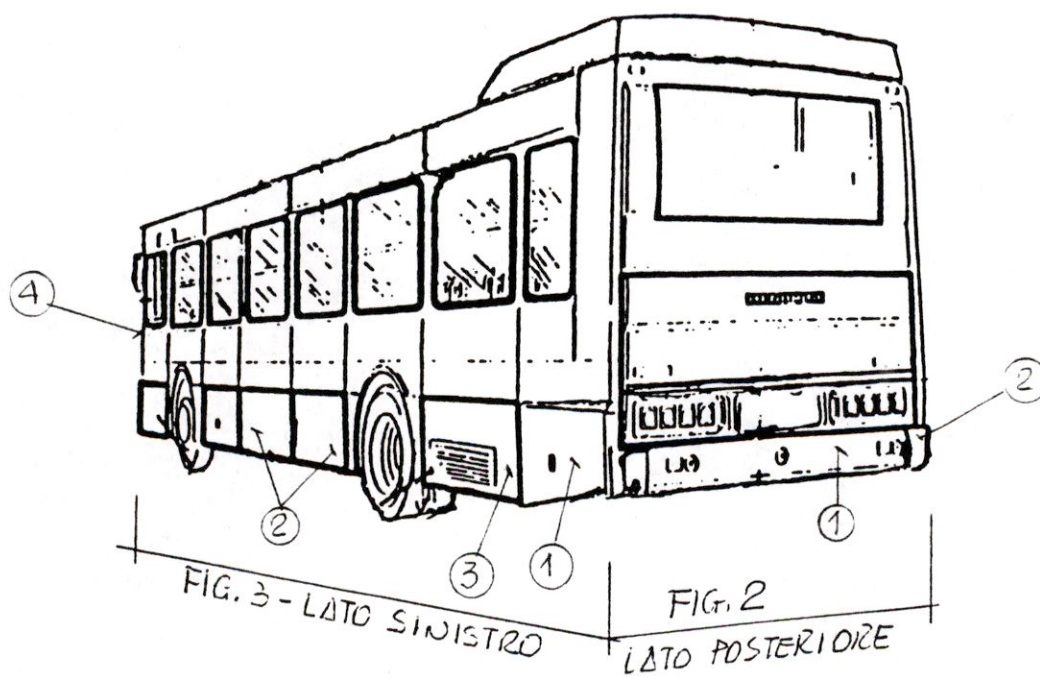
**nota :** va eseguita la revisione del ponte posteriore che risulta in avaria per rottura del differenziale e/o riduttori delle ruote

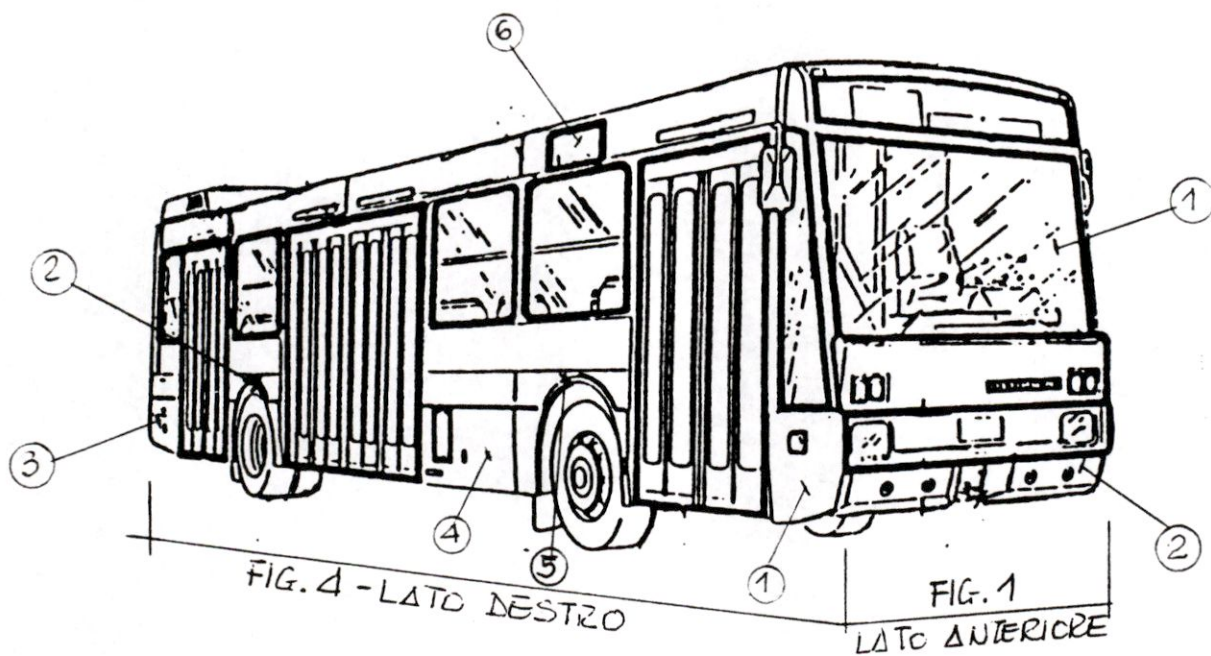
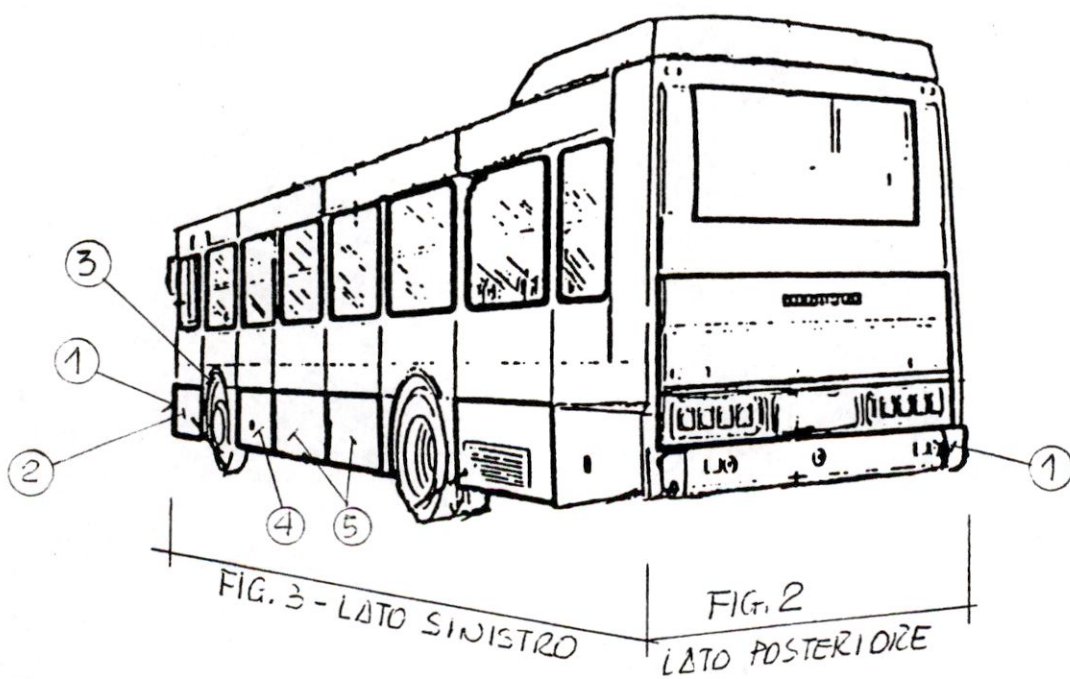
**nota :** va eseguita la revisione del ponte posteriore che risulta in avaria per rottura del differenziale e/o riduttori delle ruote

Revisione generale del motore  
Revisione del ponte posteriore  
Sostituzione alternatore  
Sostituzione compressore  
Revisione pompa di iniezione ed impianto di alimentazione  
Revisione circuito di raffreddamento motore ed impianto sbrinatori  
Revisione freni  
Revisione sospensioni  
Revisione impianto di aria compressa e sistema frenante  
Revisione impianto di apertura porte  
Revisione impianto elettrico  
Lavaggio sia interno che esterno del veicolo ed ingrassaggio generale
