Oggetto: **Riparazione bus 722 IVECO Heuliez GX137 (11 mt.) anno di immatr. 2019**

(BUS 722 - ROTTURA MONOBLOCCO A SEGUITO DELL'APERTURA DEL TOMBINO.)

Oggetto: Preventivo di spesa di riparazione

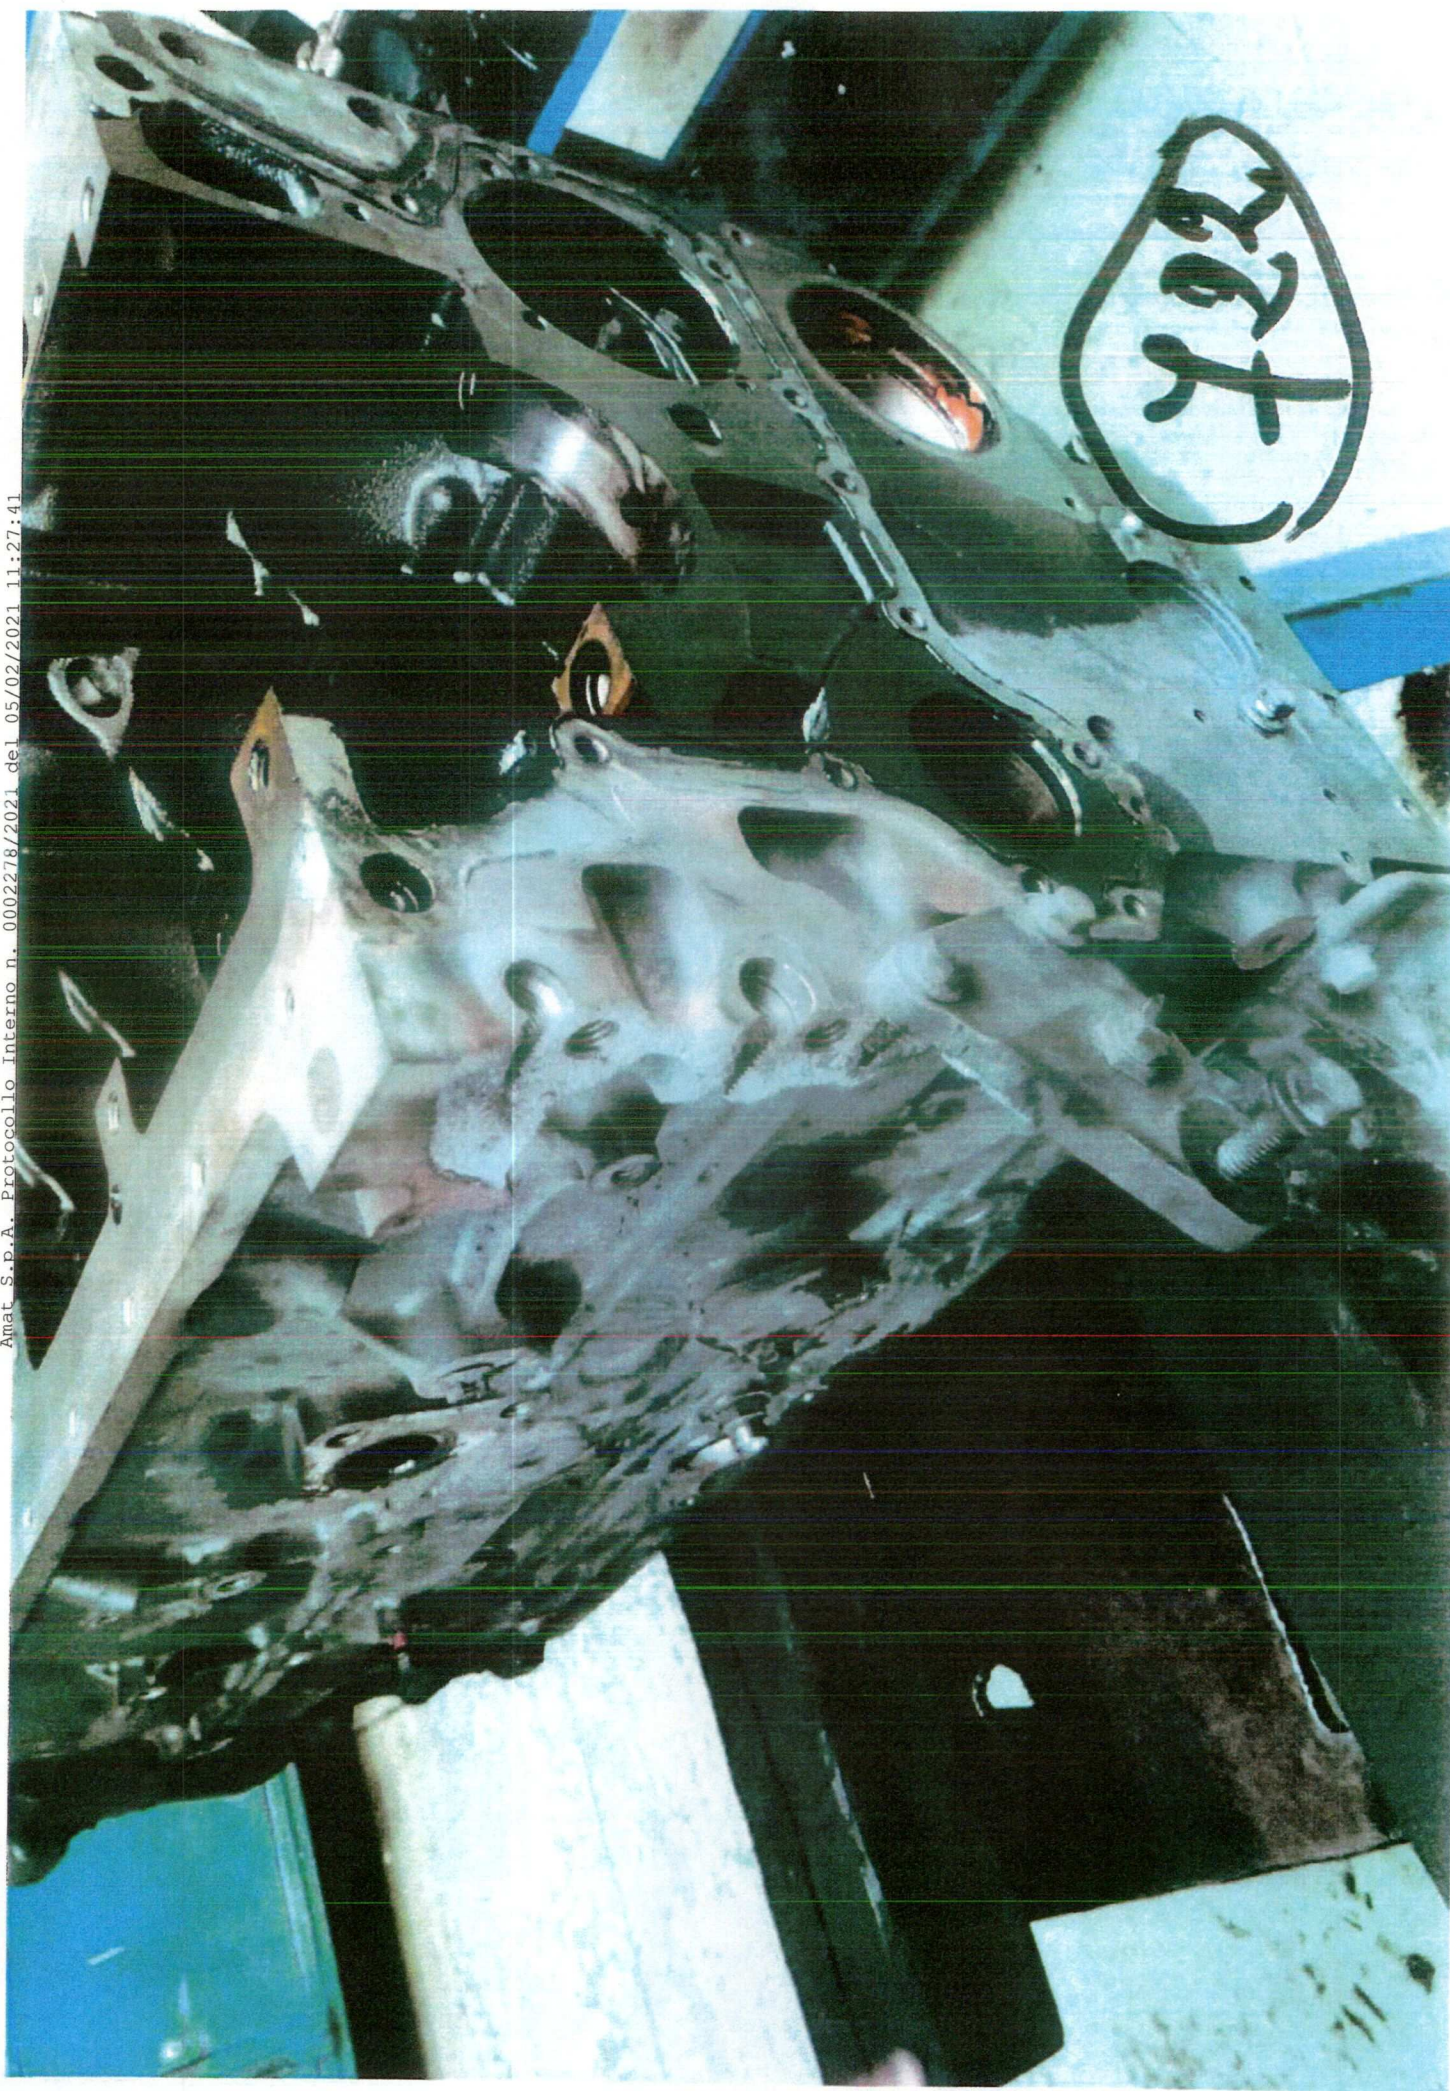
CON LA PRESSIONE DELLA RUOTA DURANTE L'IMPATTO CON IL TOMBINO (ALZATO AL PASSAGGIO DEL BUS) SI È SPOLATO LO SCAMBIAIORE, FACENDO MUOVERE IN AVANTI TUTTO IL BLOCCO CAMBIO-MOTORE AL QUALE LO SCAMBIAIORE È ANCORATO. IL MOTORE, SPORGENDOSI IN AVANTI, HA COMPORATO LA ROTTURA DEL SUPPORTO MOTORE ANCORATO ALLA CARROZZERIA (FOTO 1), COMPROMETTENDO IL MONOBLOCCO (AL QUALE IL SUPPORTO MOTORE È ANCORATO).

TENGO COSÌ IMMEDIATAMENTE IL MONOBLOCCO (AL QUALE IL SUPPORTO MOTORE È ANCORATO). SI CONCORDA QUINDI DI SOSTITUIRE IL MONOBLOCCO, FARRE, BRONZINI, BRANCO E BIELLA, ASSE A CAMME E BACCIERI (PER UN PROBLEMA DI CONSUMO), OLIE ALLE GUARNIZIONI E ALLO SCAMBIAIORE (ROTO). SI SOSTITUISCONO ANCHE I COMPONENTI DEL TAGLIANDO.
