AZIENDA PER LA MOBILITÀ NELL'AREA DI TARANTO S.p.A.

# ORDINATIVO DI PAGAMENTO

**ORDINATIVO DI PAGAMENTO**

| Natura Documento | Numero | Data | Importo Totale |
|---|---|---|---|
| Targa: EH380FT<br>Marca: BREDA MENARINI<br>Modello: AUTOBUS CITYMOOD MATR. 655<br>Telaio: 2499<br>KM.: 460771<br>Dossier numero: 221020218<br>data dossier: 11/02/2021<br>Operazione assoggettata a split payment con IVA non incassata dal cedente ai sensi dellex art.17-ter del DPR 633/1972 | | | |

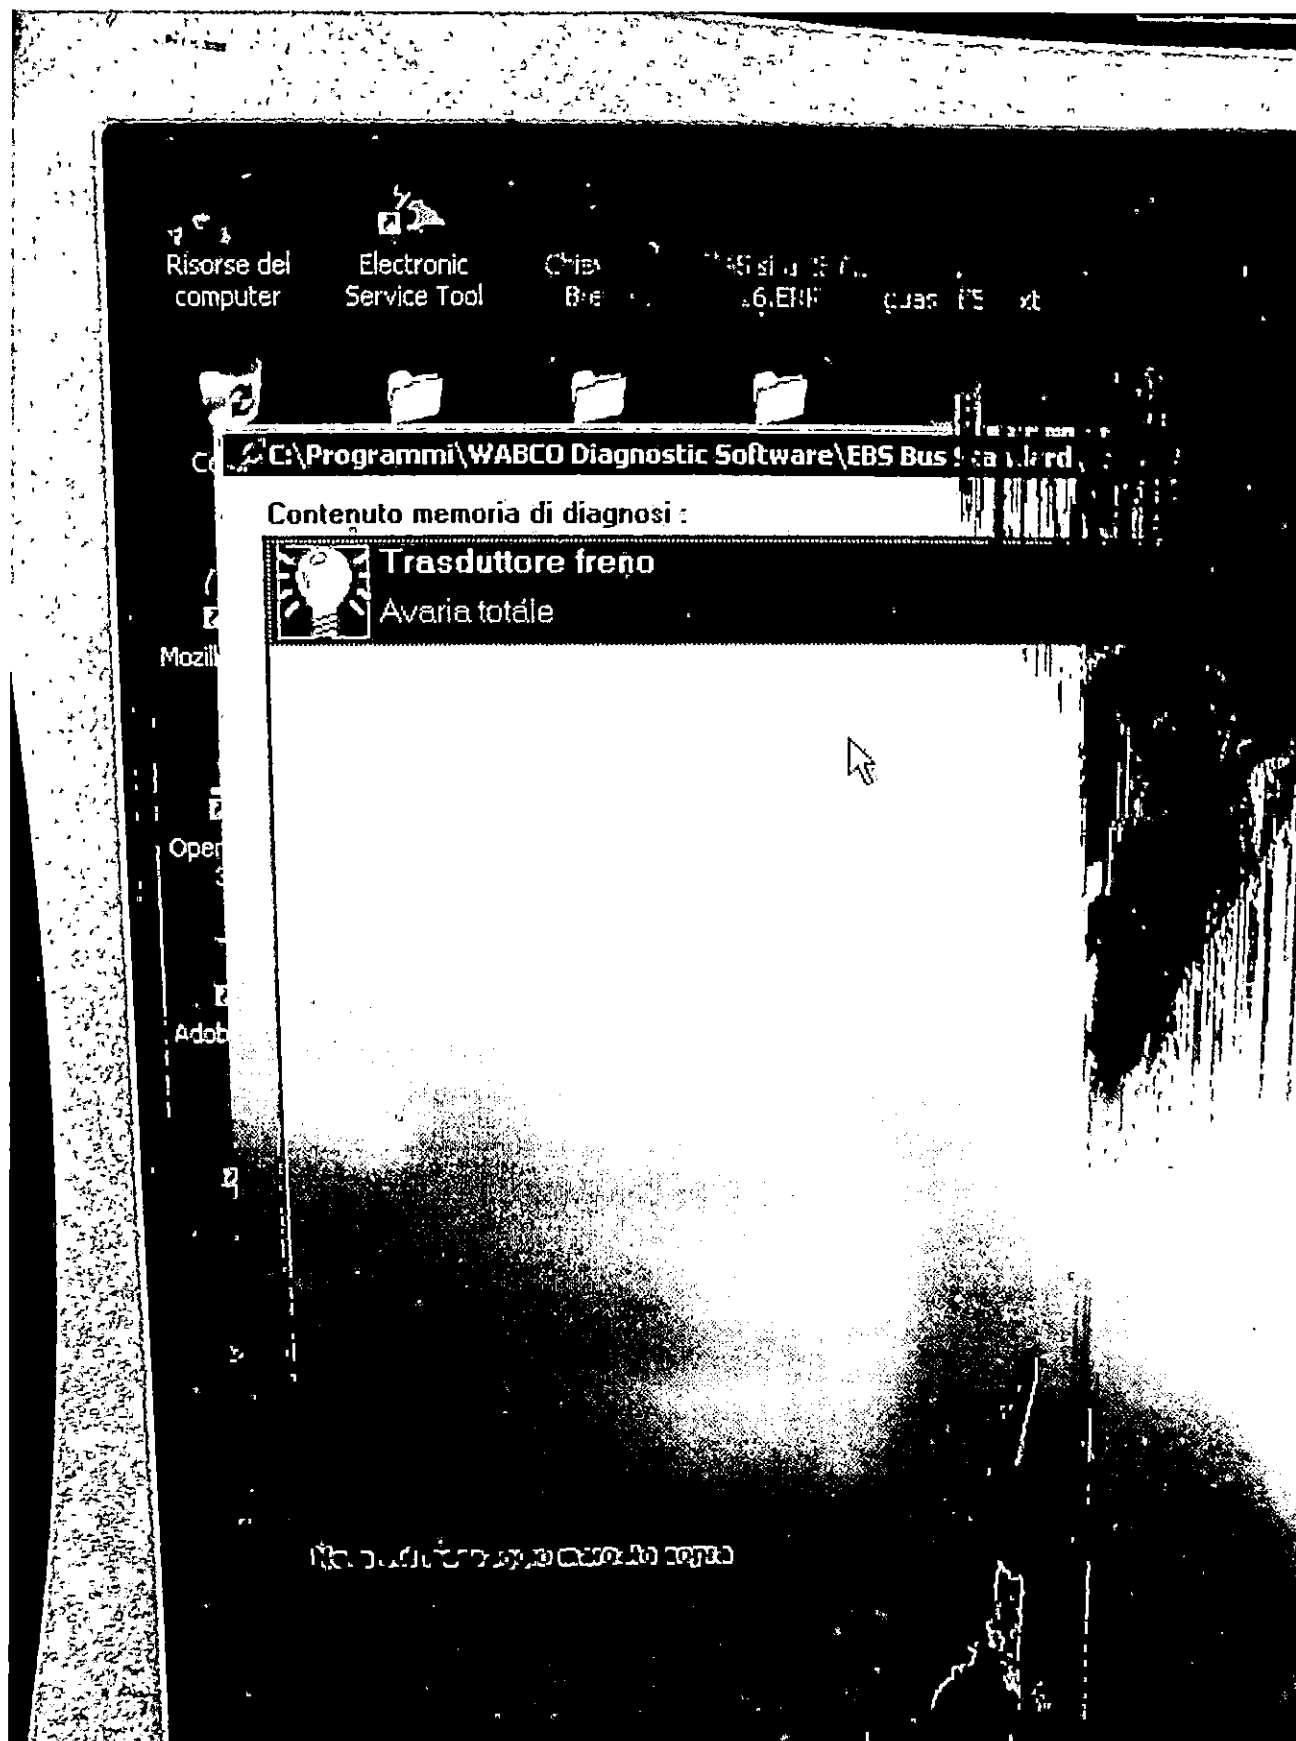
avaria distributore comando freno.jpg

Come anticipato per le vie brevi e mezzo mail abbiamo messo in pressione l'impianto di raffreddamento non riscontrando, al momento, trafilemanti di antigelo. Abbiamo sostituito parte della raccorderia sull'impianto pneumatico per perdite sulla stessa (come evidenziato nel primo report). Non appena saranno concluse le operazioni di manutenzione straordinaria sarà ns. premura comunicarVi consuntivo definitivo. Ad integrazione di quanto descritto, di seguito report fotografico (allegato in precedenza nel primo report diagnostico)

| Articolo | Descrizione | Q.tà | Pr. Unitario | Sc./Magg. | Pr. Totale | IVA |
|---|---|---|---|---|---|---|
| D310030 | DISTRIBUTORE FRENI W | 1 | 1.896,20 | -11 % | 1.687,62 | 22 % |
